# 新潟県瓦工事業協同組合のお知らせ

### 【能登半島地震の瓦屋根の被害状況】

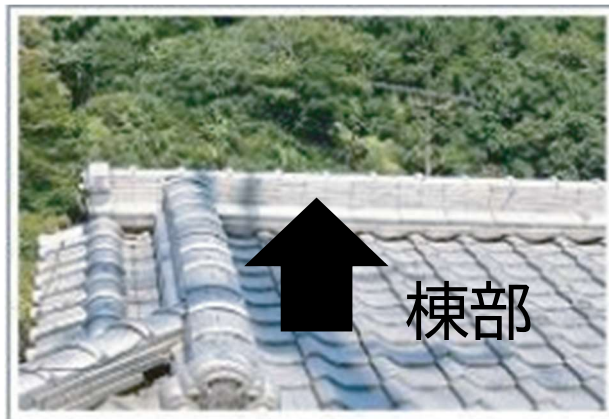
1. 瓦屋根が損壊した物件の特徴
  - ・ 築年数 木造築30～40年程度の物件に多い
  - ・ 使用屋根材 J形瓦（日本瓦）が大多数
  - ・ 損壊部位 棟部が大多数
  - ・ 屋根形状 高い（段数の多い）棟  
長い棟の中央部分
  - ・ 構造的要因 壁量の少ない部分に多い
  - ・ 地盤の弱い土地に建っている住宅に多い
2. 損壊した瓦屋根の施工方法と使用材料
  - ・ 粘土（粘土の経年劣化・風化による瓦の固定力の低下）
  - ・ 棟のし瓦（緊結不足によるズレ）
  - ・ 緊結材料（緊結材の劣化による保持力の低下）
3. 被害が少なかった家の条件
  - ・ 耐震性を考慮した施工方法や材料を採用している
