瓦屋根標準設計・施工ガイドライン

回転試験 写真 まとめ

一般社団法人全日本瓦工事業連盟

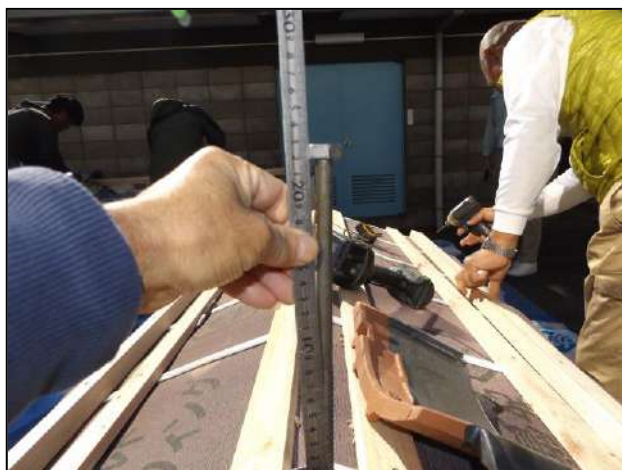
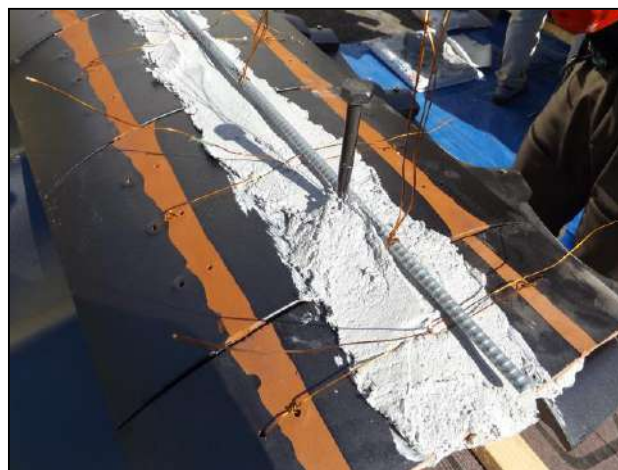
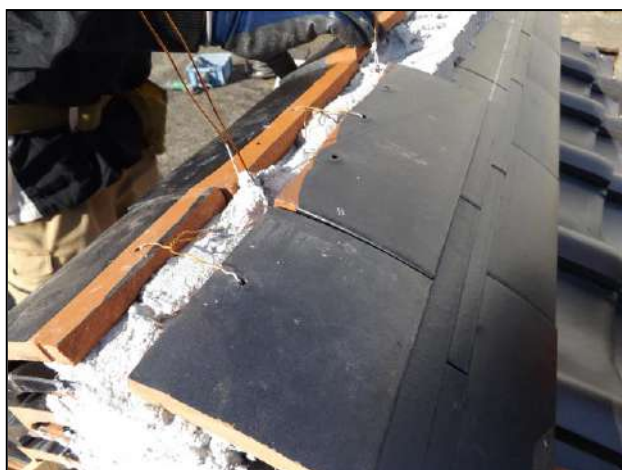
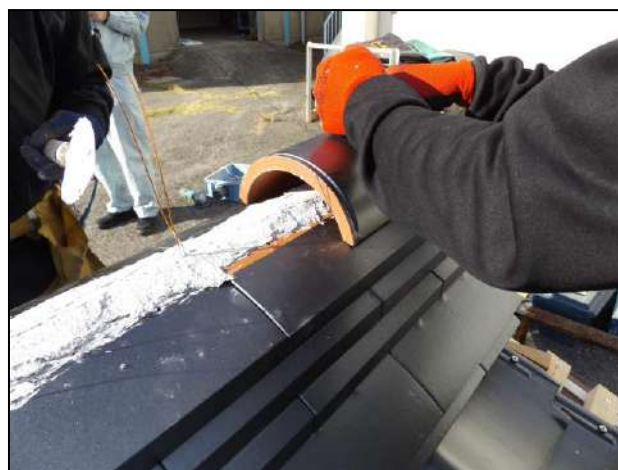
岐阜県瓦葺組合 回転試験 コーチボルト仕様

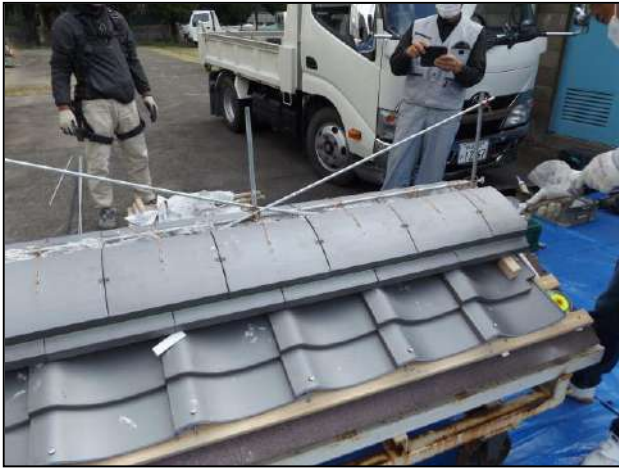
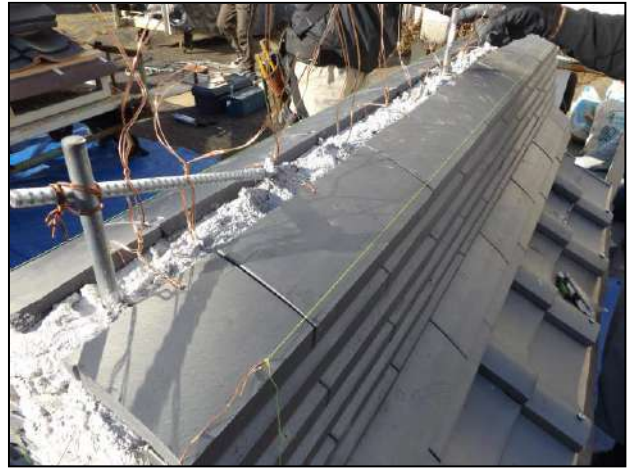
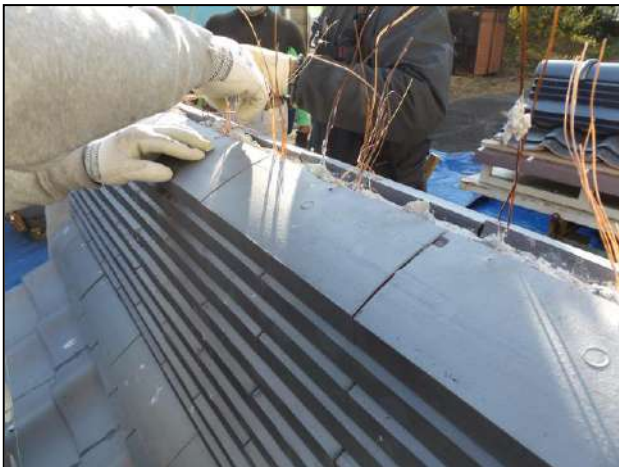
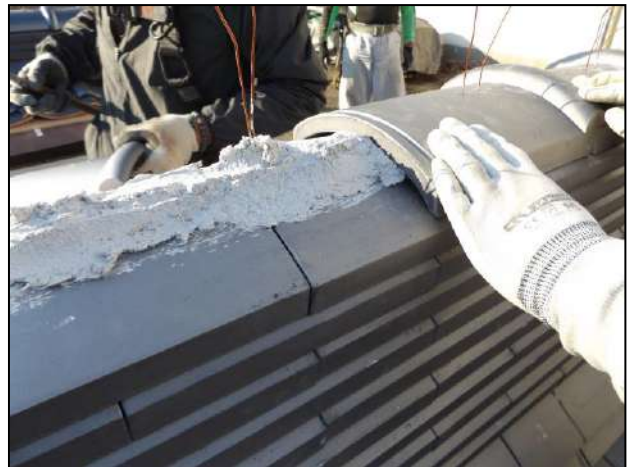
岐阜県瓦葺組合 回転試験 筋交鉄筋多段数棟仕様

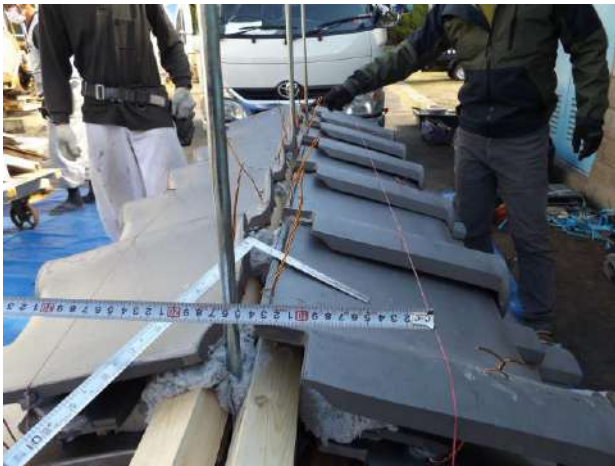
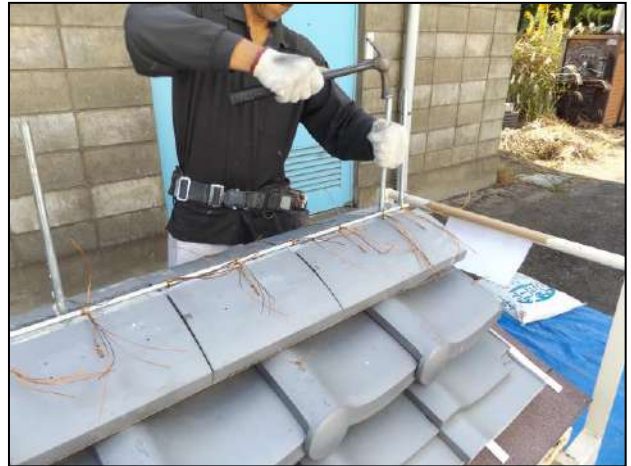
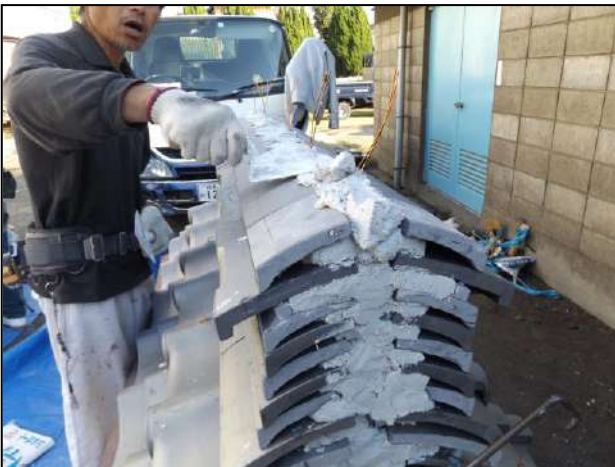
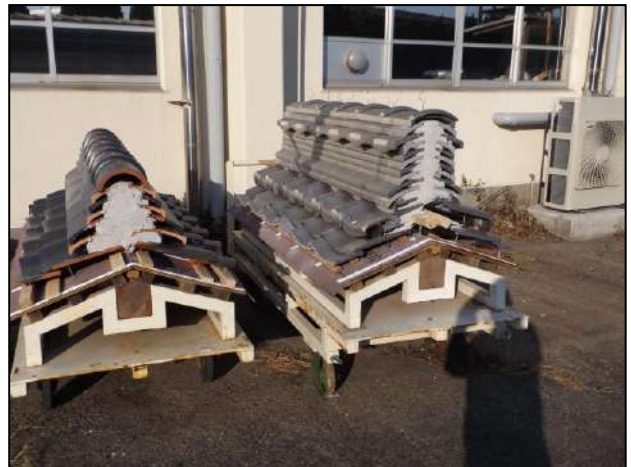
岐阜県瓦葺組合 回転試験 葺棟仕様

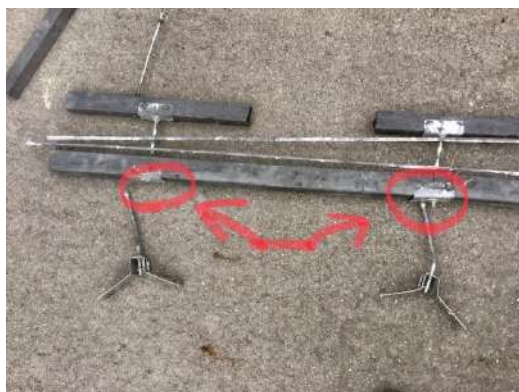
**第一架台強力棟二段仕様
破損発生につき、欠損部の写真**

- ① 第一架台 強力棟二段仕様 (5月20日)
- ② 第一架台崩落の為 改良型を制作 (11月11日)
屋根技研社製 量産型強力棟金具を組み合わせ、
荷重を分散させた仕様です。
- ③ 第二架台 滋賀県オリジナル工法仕様 (7月15日)
ホームセンターで購入可能な長ネジと鉄筋を組み合わせ
部材価格を下げつつ強度確保を実現しました。
滋賀県オリジナル工法です。
- ④ 第三架台 簡易箱棟工法 スワロー仕様 (7月15日)
スワロー技研製金具で杉板を挟み込む
従来型社寺仏閣で用いられる箱棟工を実証いたしました。
安定感と重厚性を兼ねています。

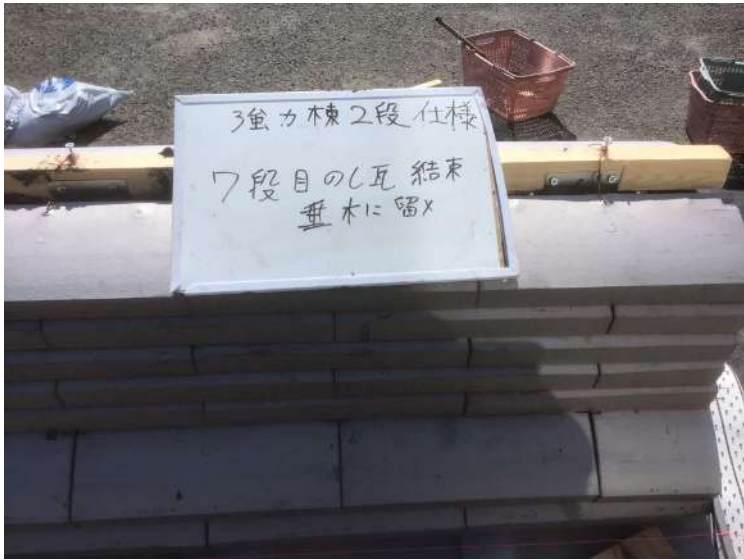
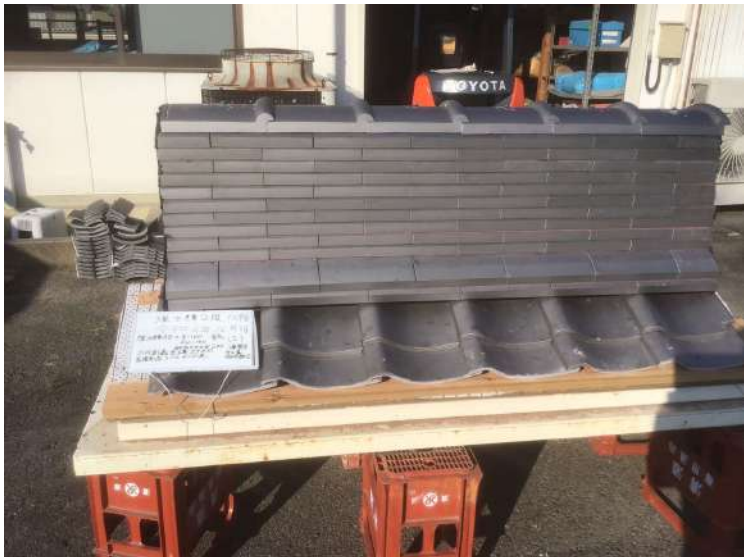
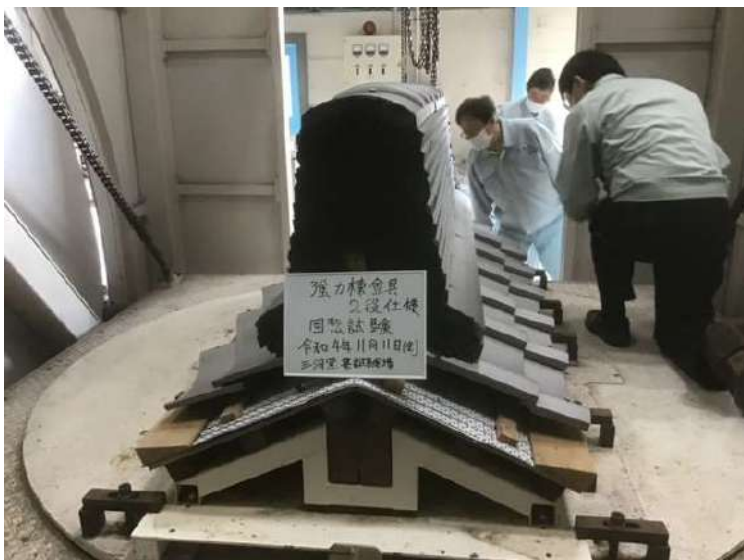
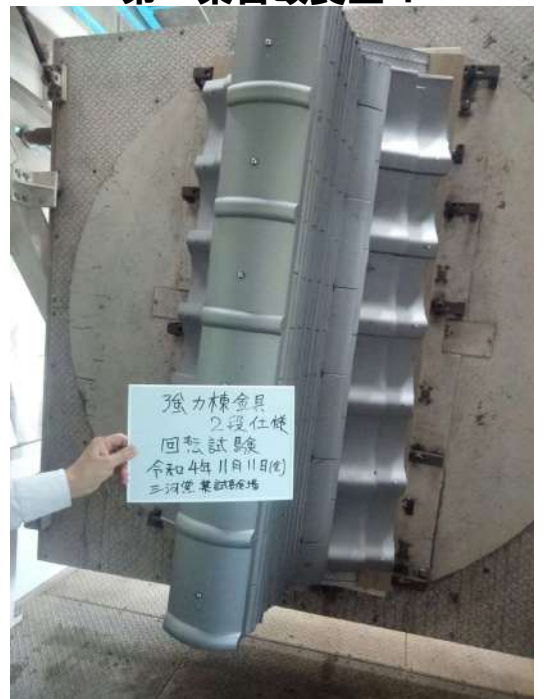
第一架台改良型 1

第一架台改良型 2

第一架台改良型 3

第一架台改良型 4

第一架台改良型 5

第一架台改良型 6

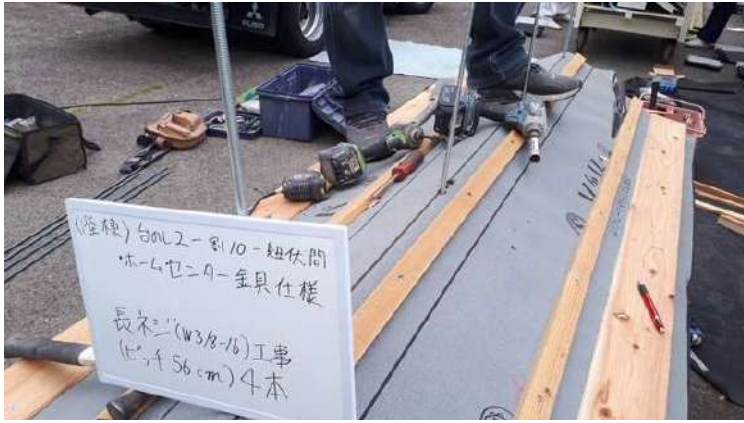
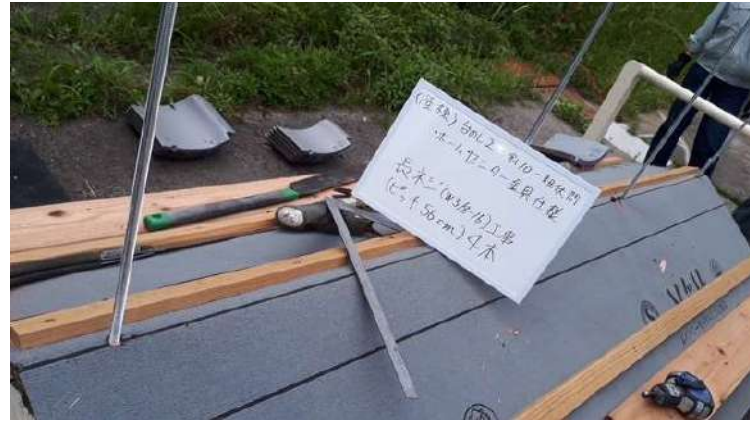
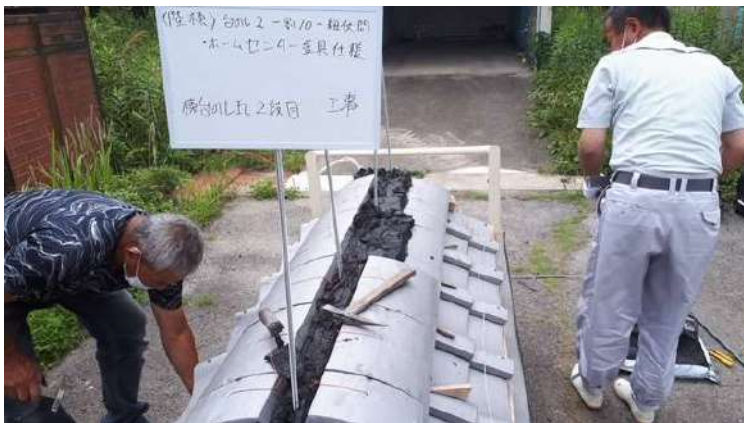
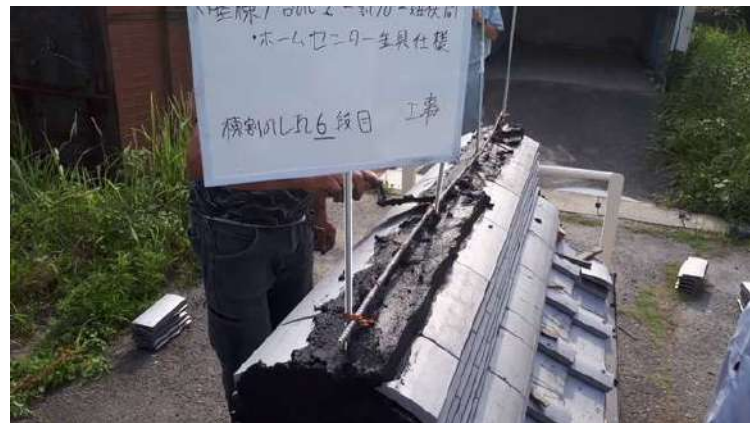
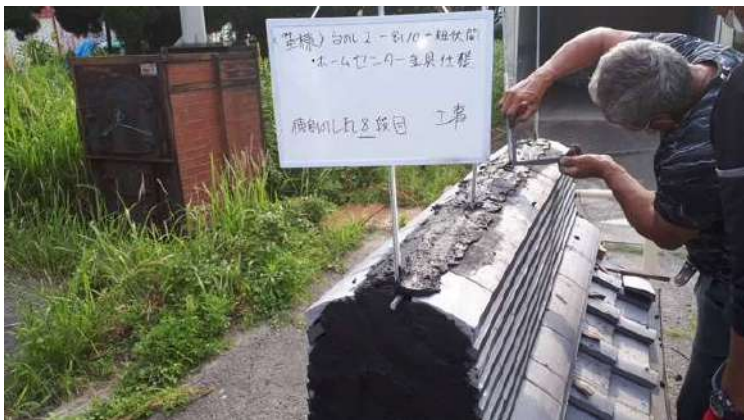
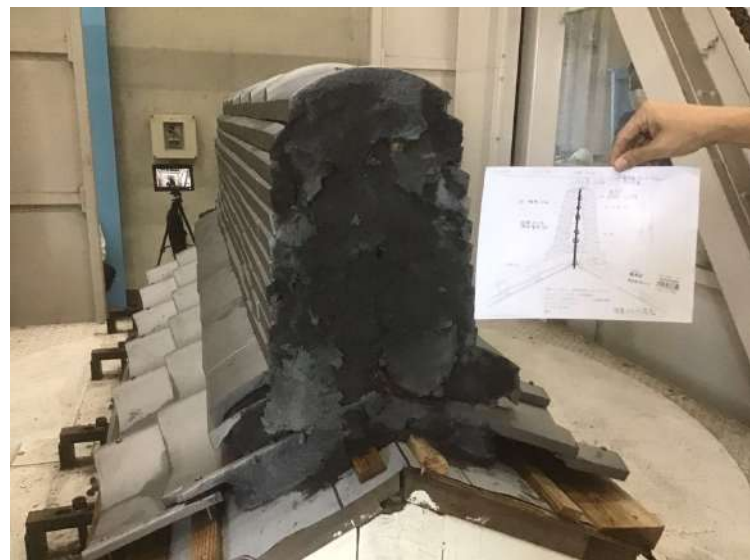
滋賀県オリジナル工法仕様 1

滋賀県オリジナル工法仕様 2

滋賀県オリジナル工法仕様 3

滋賀県オリジナル工法仕様 4

滋賀県オリジナル工法仕様 5

滋賀県オリジナル工法仕様 6

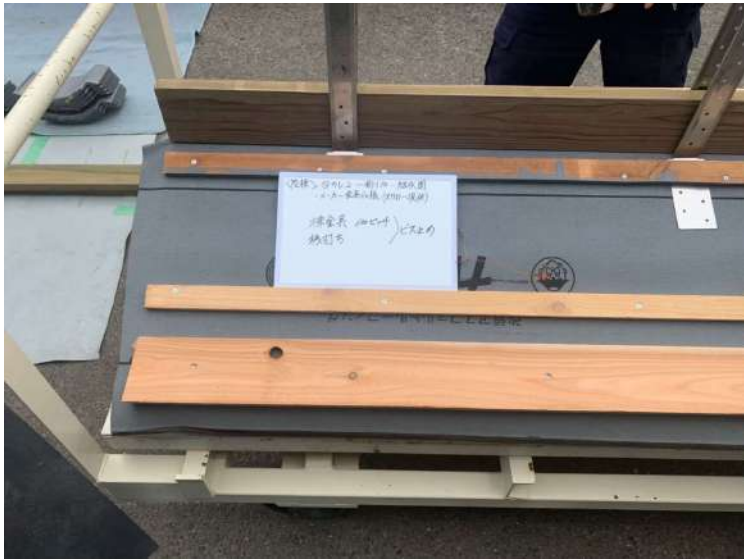
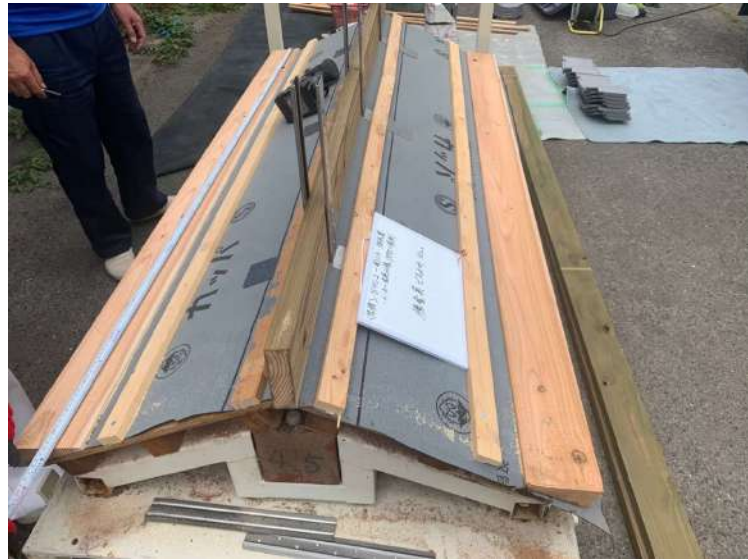
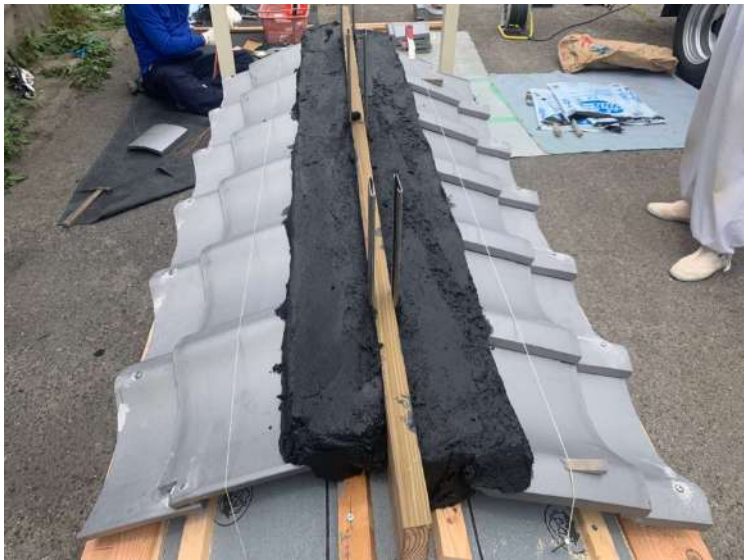
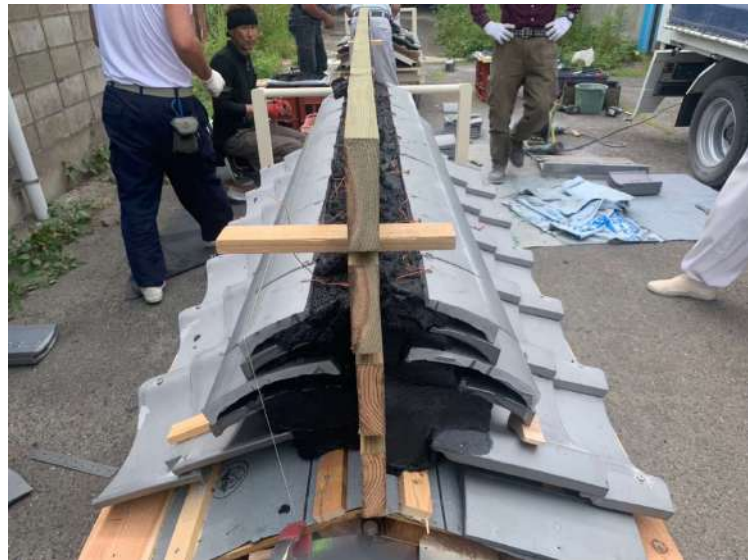
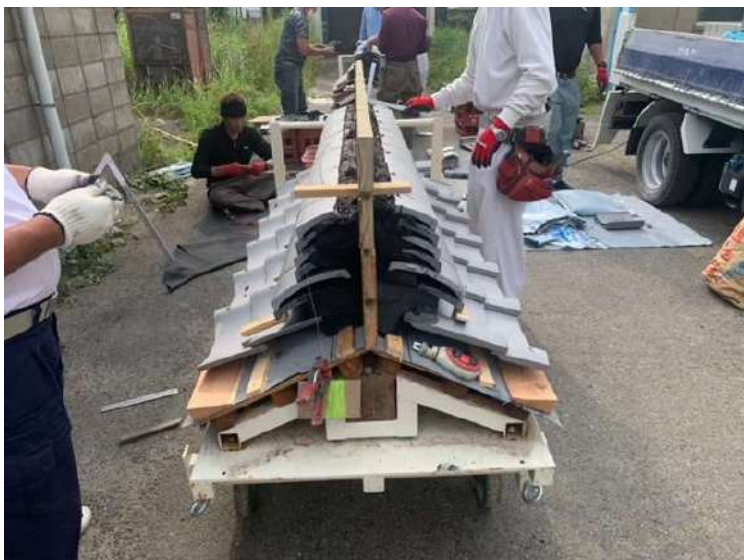
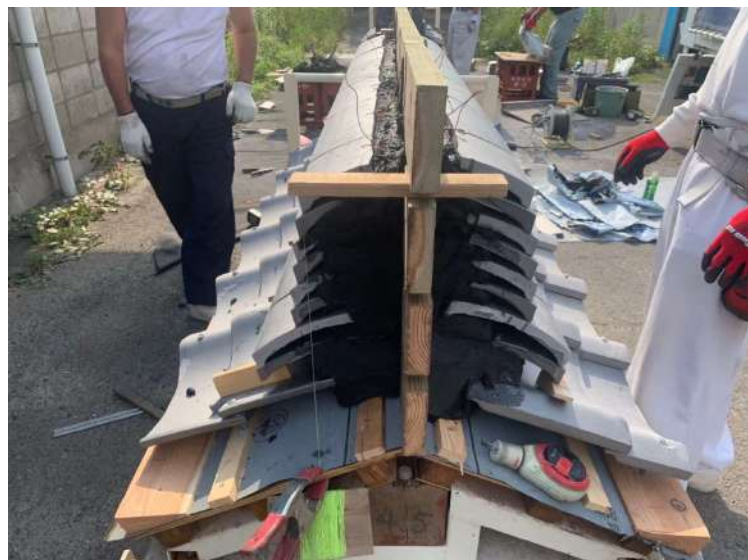
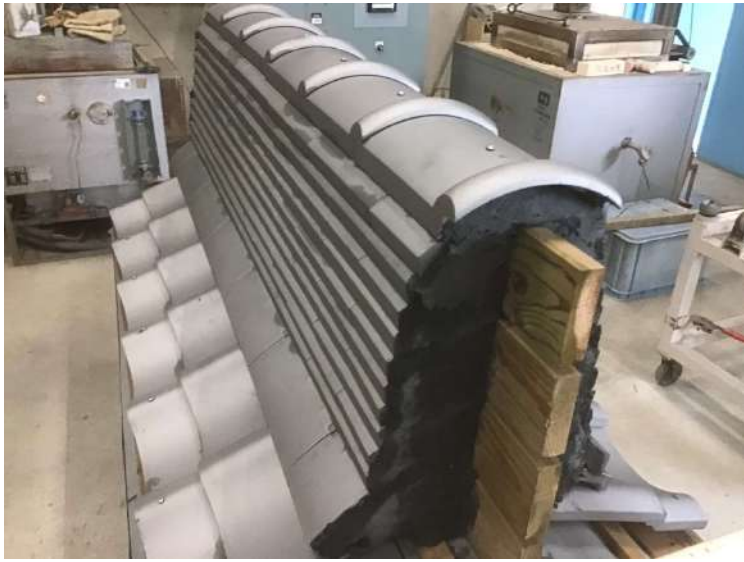
第三架台簡易箱棟工法スワロー仕様 1

第三架台簡易箱棟工法スワロー仕様 2

第三架台簡易箱棟工法スワロー仕様 3

第三架台簡易箱棟工法スワロー仕様 4

第三架台簡易箱棟工法スワロー仕様 5

第三架台簡易箱棟工法スワロー仕様 6

第三架台簡易箱棟工法スワロー仕様7

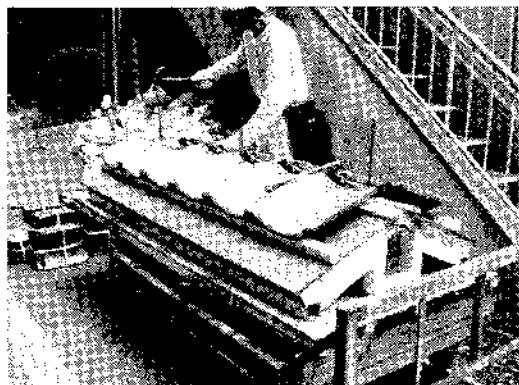
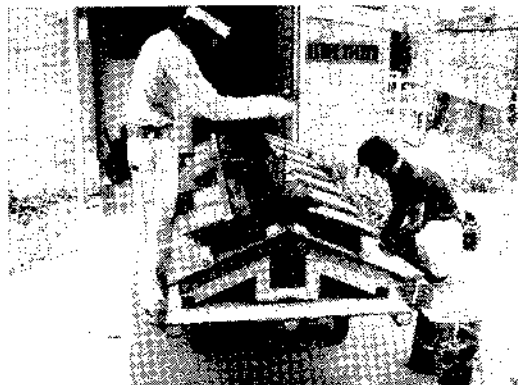
棟部耐震性能試験 (鉛直回転法)

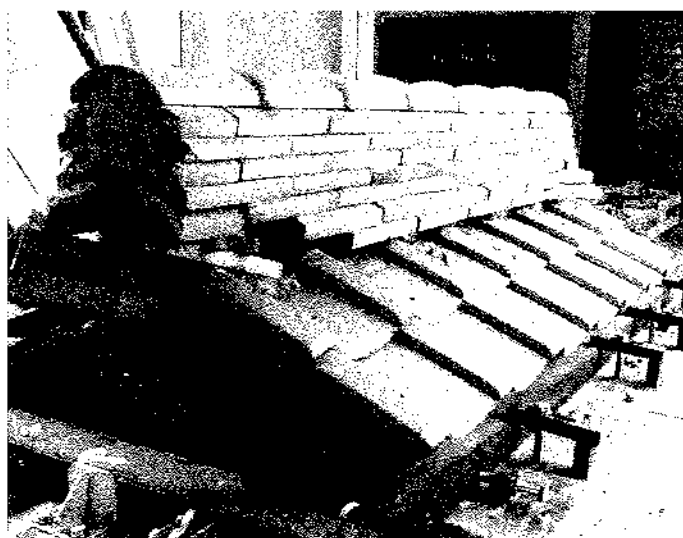
(参考資料) 8. 紐丸瓦 ノシ瓦7段 葺き土

図1 試験前写真 (水平状態)

図2 試験前写真 (鉛直状態)

図3 試験後写真
